Rapport d'enquête technique sur les incendies
d'autobus fonctionnant au GNV
notamment les incendies survenus en août 2005
à Montbéliard et à Nancy

**Bureau d'enquêtes sur les Accidents
de Transport Terrestre**

Affaire n°BEATT-2005-009

**Rapport d'enquête technique sur les incendies
d'autobus fonctionnant au GNV,
notamment les incendies survenus en août 2005
à Montbéliard et à Nancy**

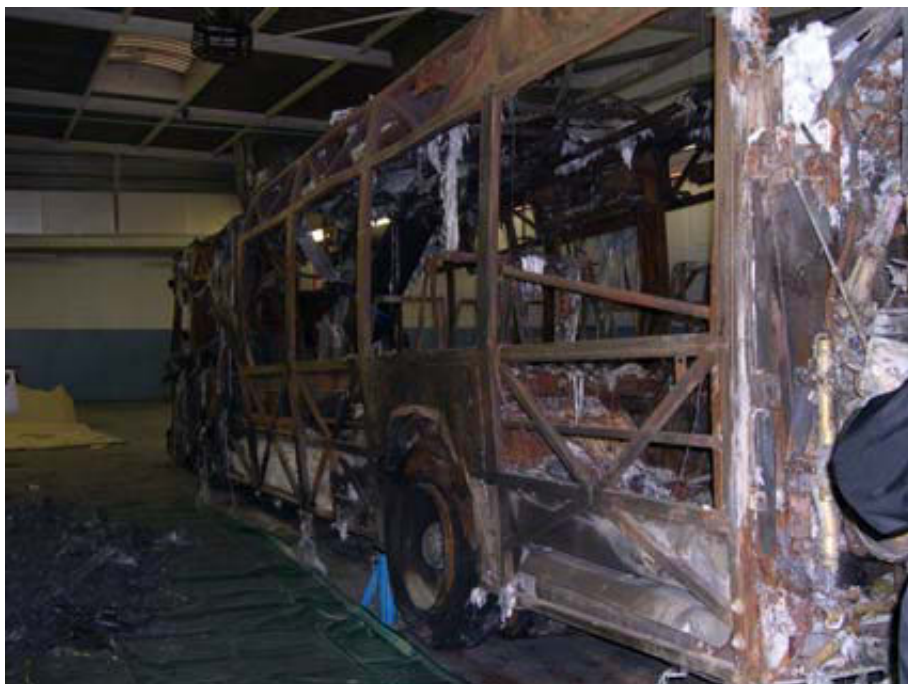
Selon l'expert judiciaire, l'origine de l'incendie est intrinsèque au système électrique situé du côté gauche de l'intérieur du compartiment moteur du bus et notamment de l'alternateur et/ou son câble de sortie B+.

L'explication la plus rationnelle techniquement pour expliquer l'explosion du réservoir n°1 est une dégradation des caractéristiques des matériaux constitutifs de la paroi composite soumise à l'action de la flamme avant que la bouteille ne soit suffisamment dégazée.

GX 317 détruit le 1er août 2005 à Montbéliard

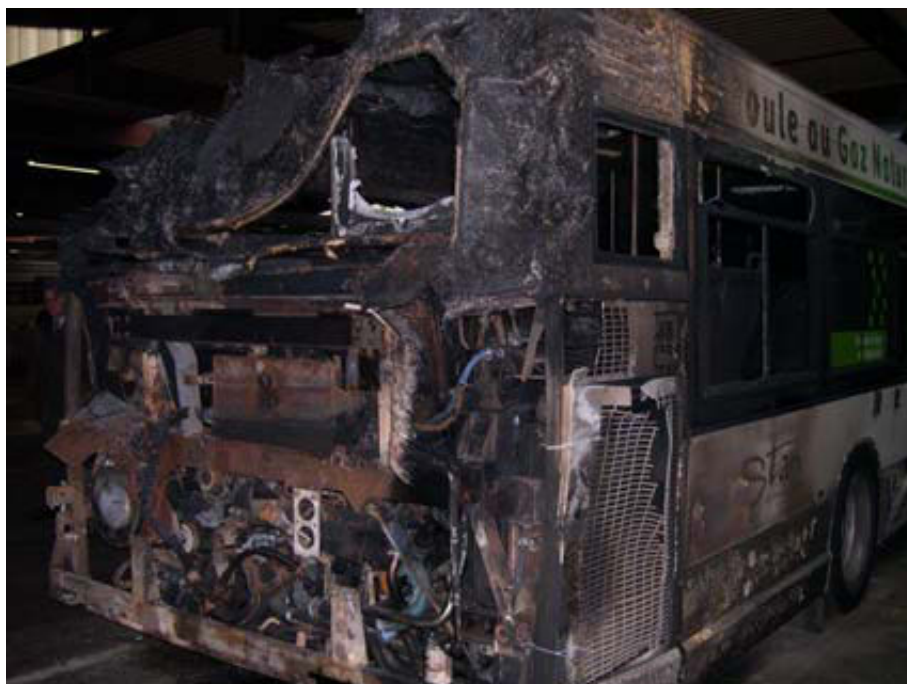
Pour la DRIRE Lorraine, confirmant les constats de l'exploitant, c'est la rupture mécanique brutale du turbocompresseur qui est à l'origine de l'incendie.

En effet, la casse de l'axe de la turbine du turbo a généré une fuite de l'huile moteur, sous pression et à température élevée (le mélange des gaz au passage de la turbine du turbo est de l'ordre ici de 500 à 600°), dans la turbine. Le mélange air/GNV/huile s'est alors enflammé.

GX 417 gravement endommagé le 7 août 2005 à Nancy

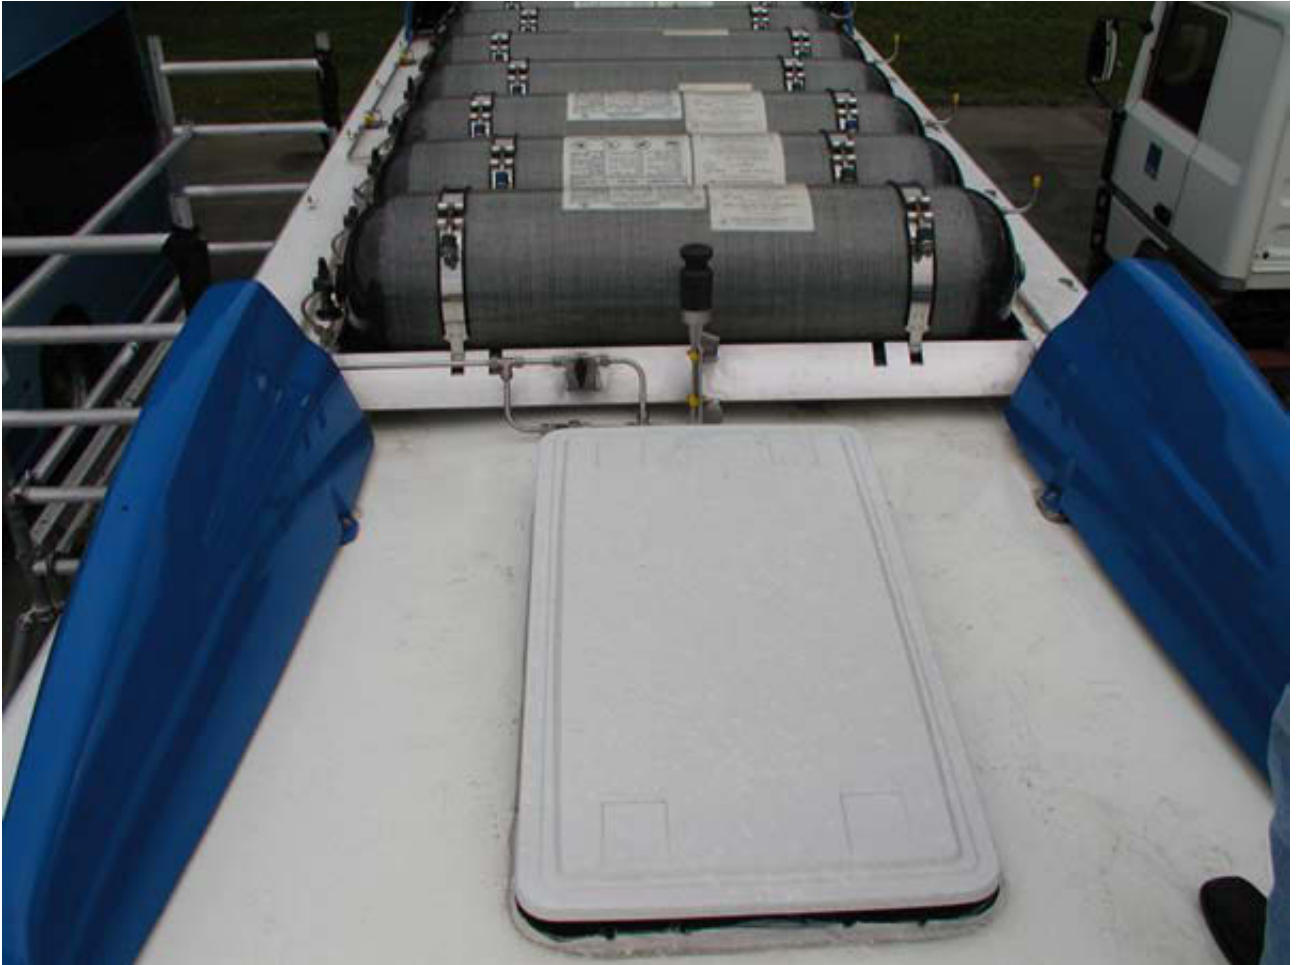
La trappe de ventilation située dans l'axe du véhicule juste à l'avant du réservoir n° 1 a pu également jouer un rôle dans la propagation de l'incendie vers le réservoir n°1.

GX 317 identique à celui détruit (Montbéliard)
avec une vue des réservoirs et de la trappe du toit
